Schlichte Pflasterfläche – Diverse Baufehler

Eine kleine Vorgartenfläche wirkt uneben – direkt nach der Herstellung. Von Jutta Curtius

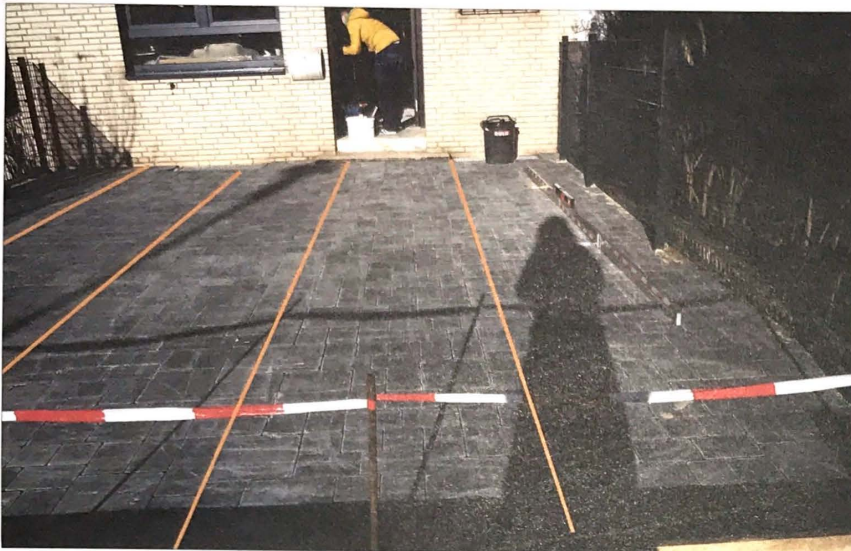
Bereits bei dieser kleinen Pflasterfläche wird deutlich, wie hoch das Fehlerpotenzial ist. Darunter etwa ein falscher Pflasterverband mit durchgehenden Linien – im Foto farblich hervorgehoben.

Darüber hinaus gibt es in der Pflasterfläche vier Fugen, die

durch die gesamte Pflasterfläche laufen. Die Hersteller von Betonplatten und Pflasterbelägen stellen in der Regel Verlegemuster zur Verfügung. Nur bei Einhaltung der vorgegebenen Verlegeanleitung können einzelne Randsteine so ausgetauscht werden, dass der geforderte Pflasterverband eingehalten werden kann.

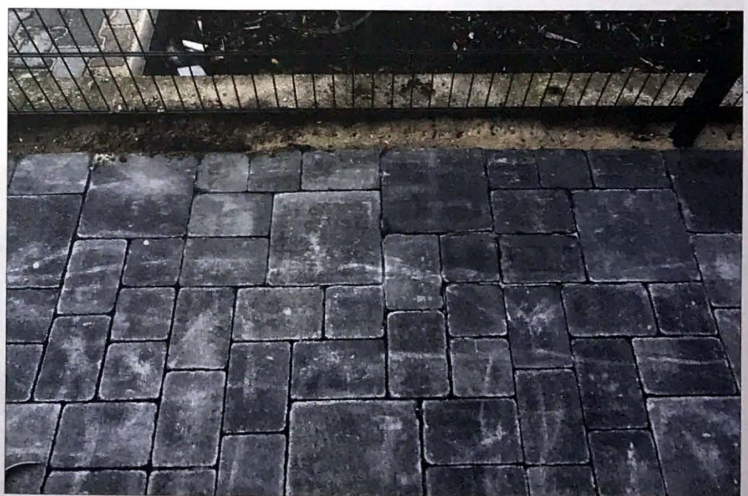
führten zu einer Verschärfung des Problems. Zwischen einem alten erhaltenen Fundament und der Pflasterfläche waren zwischen drei bis zwölf Zentimeter Sand locker eingefüllt worden. Diese Bauweise kann eine erforderliche Rückenstütze, die eine Pflasterfläche zwingend für ihre Stabilität benötigt, nicht ersetzen. An anderen Kanten waren keine Einfassungen vorhanden. Ein „Wandern“ der Steine ist damit vorprogrammiert.

Sand anstelle einer Rückenstütze.

Bereits bei dieser kleinen Pflasterfläche wird deutlich, wie hoch das Fehlerpotenzial ist und wie viele Punkte zu beachten sind, um eine Pflasterfläche in einem abnahmefähigen Zustand herzustellen. Diese beschriebene Pflasterfläche war in vielerlei Hinsicht nicht abnahmefähig und die Schäden waren nicht zu reparieren. Sie musste komplett zurückgebaut werden, einschließlich Bettung und Tragschicht.
